**Vulcan**

# Fiziksel Su İyileştirme Sistemi Endüstriyel Uygulamalar İçin

## Vulcan-Impulse-Teknolojisi

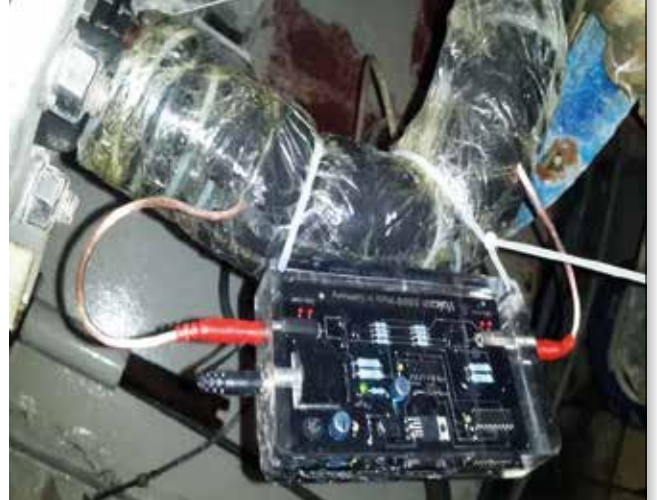
Vulcan 5000 su geri kazanım odasına su üzerine kurulmuştur.

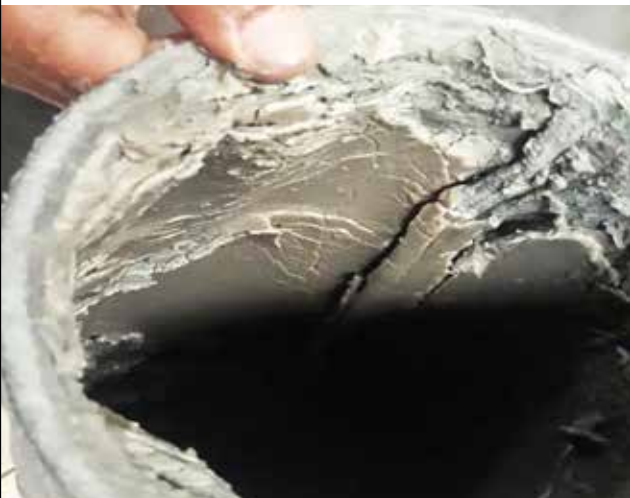
Vulcan olmadan, filtre hızla kireç birikintilerine takılırdı ve her 48 saatte bir değiştirilmesi gerekiyordu

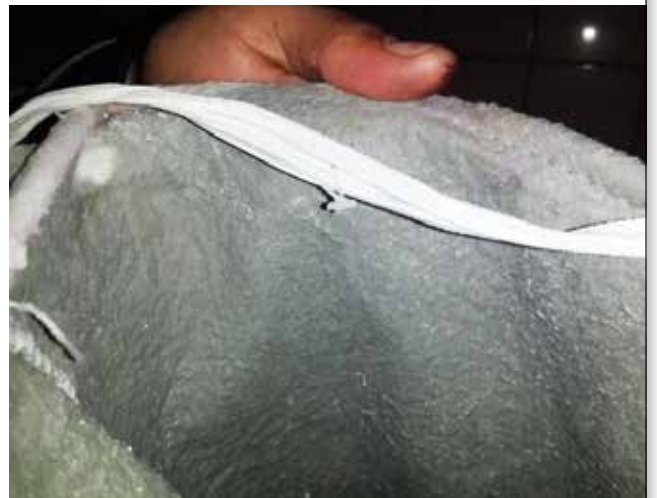
Vulcan kurulduktan 48 saat sonra filtre hala temiz kalır.

- 1.Vulcan kurulduktan iki hafta sonra, çok fazla kireç ve borudaki tortular kaybolmuştu.
2. Vulcan kurulduktan 48 saat sonra filtre hala temiz kalır.
3. Daha az bakım.

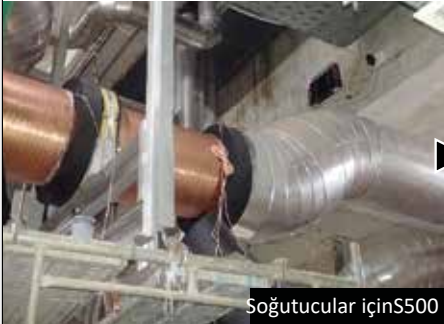
Soğutucular için S500

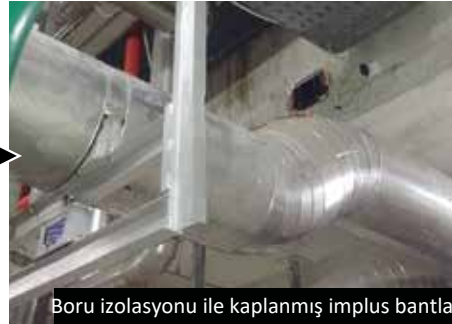
Boru izolasyonu ile kaplanmış implus bantları

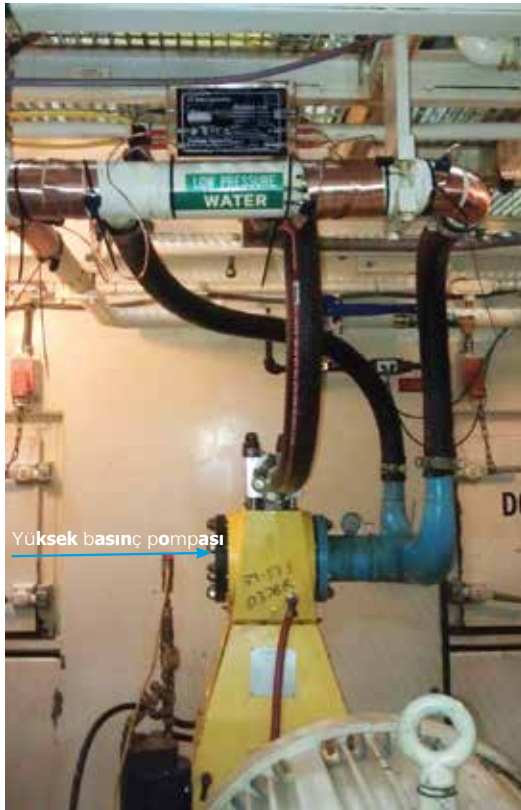
Vulcan S25, Chrysler ITP 2 fabrikasındaki yüksek basınçlı yıkama istasyonuna kuruldu.

Chrysler, S25'i 3 hafta boyunca yüksek basınçlı yıkama istasyonuna taktı.

*Vulcan kurulmadan önce, bu zamana kadar nozülde 12 mm'lik bir kalsiyum birikimi olacak ve bunu asitle temizlenmiş olanla değiştireceklerdi.*

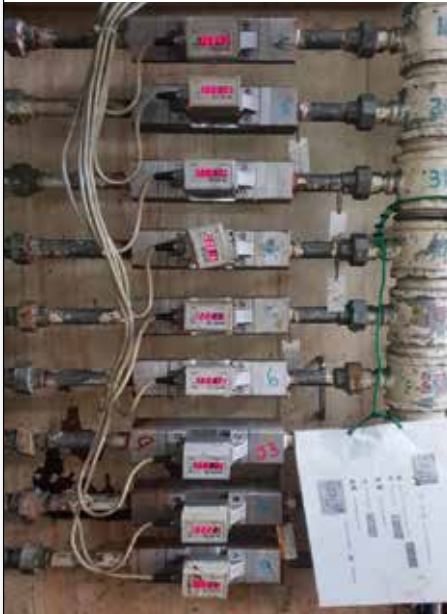
There are 9 secondary small pipes with water meters. These meters were installed to make sure a stable flow rate. If the flow rate goes down, it would cause a problem of the induction hardening machine. Therefore, the pipes had to be cleaned manually every 2-3 months.

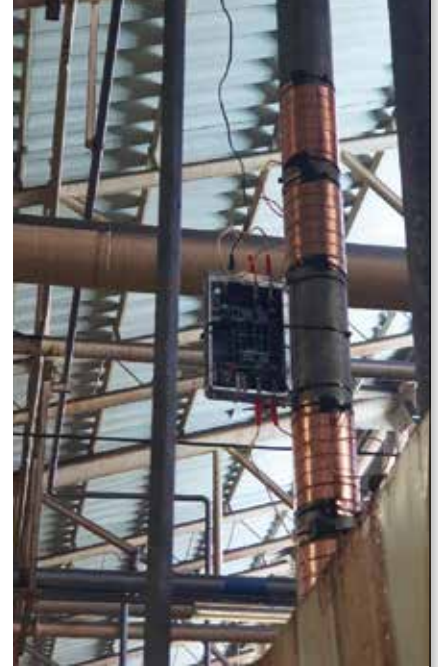
Vulcan S25, indisiyon sertleştirme matinesinden yalaşit 50 metre once turuldu.

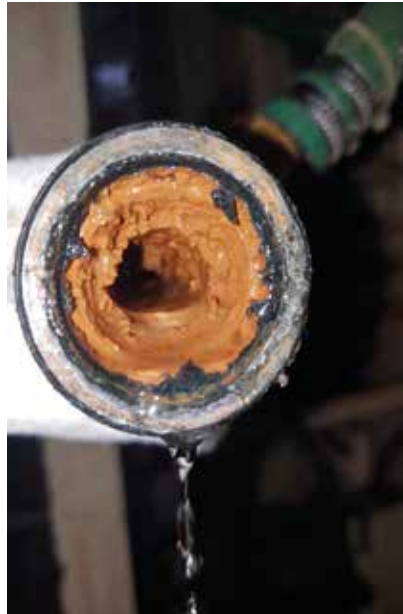
**First inspection:**  
May 21, 2018.

Inside of a secondary small pipe, before Vulcan S25 was installed.

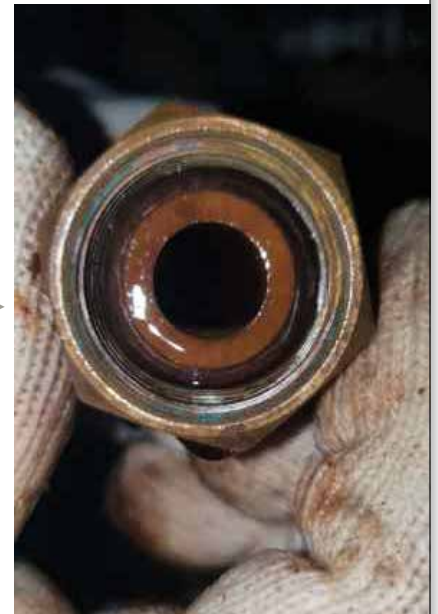
**Last inspection:**  
November 21, 2018.

After 6 months with Vulcan treatment: the pipe is free of scale.

2. Vulcan S25 6 ay boyunca kurulduktan sonra, ikincil borular açıldı: borularda kalan kireç kayboldu ve tüm 9 ikincil boru temizlendi (resme bakın).

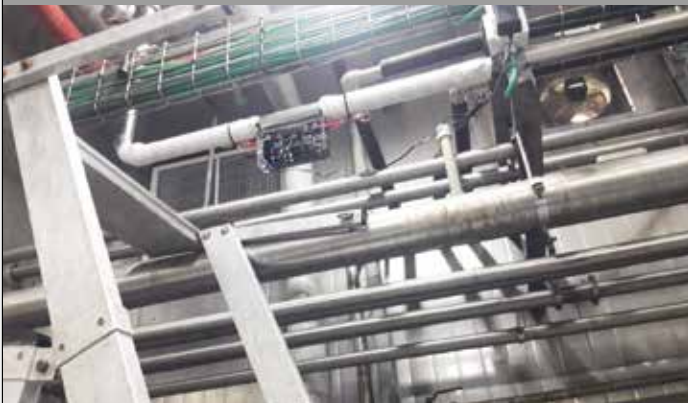
Vulcan olmadan, sıcak su borusu bloke edilirdi ve yerini alması için üretimin durdurulması gerekiyordu. Vulcan S10, besleme borusuna takıldı ve sorunu çözdü.

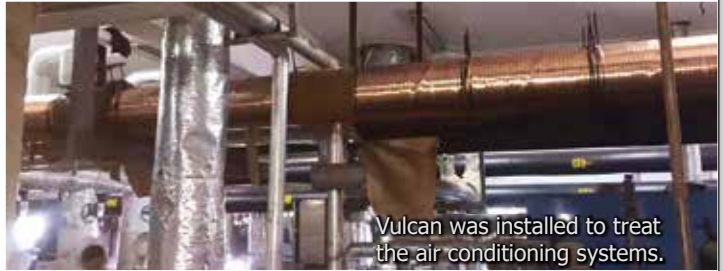
**Vulcan effect in the factory — before and after**

Cooling tower fins: the silica (SiO<sub>2</sub>) which was usually accumulated in the fins has disappeared; the energy consumption of the air conditioning systems and the cleaning effort have been reduced.

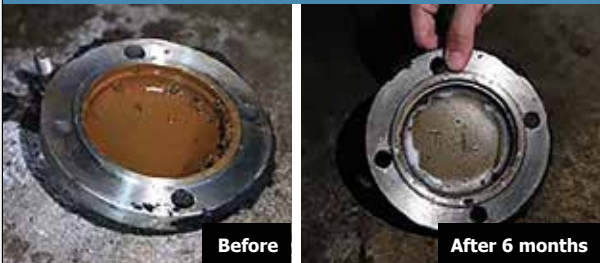
**Valve**

Cooling tower valve: large amount of sludge and scale have been gradually reduced.

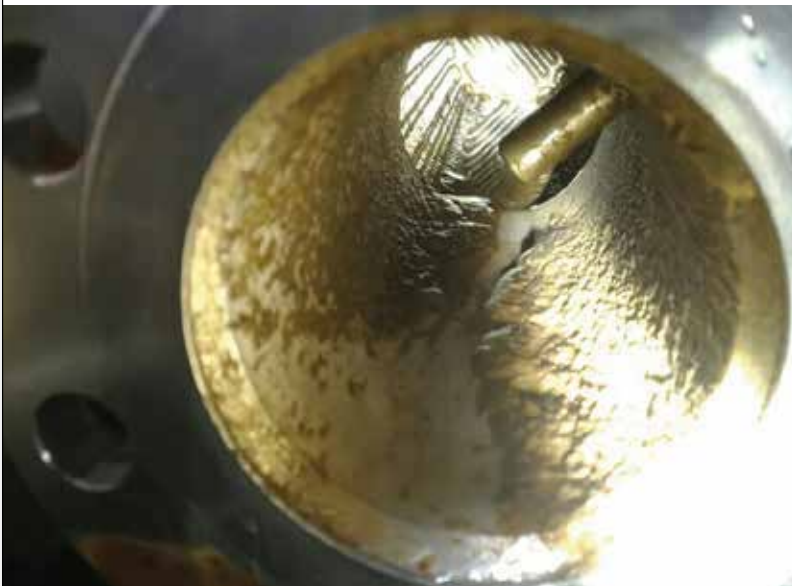
Vulcan olmadan önce

1. Plakalı ısı eşanjirinde kirec sorunu
2. Boruların ve ısı eşanjirlerinin düzenli olarak (2-3 ayda bir) kimyasal temizliği

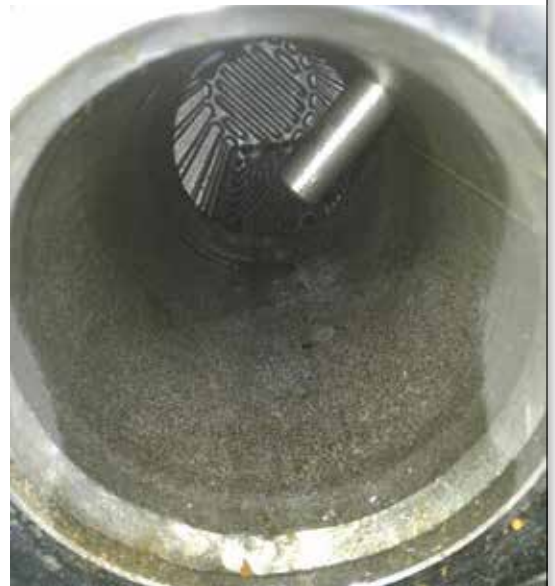
3 ay sonra - Vulcan tedavisi ile. Şimdiye kadar kurulu boru hattının temizlenmesi gerekmedi.

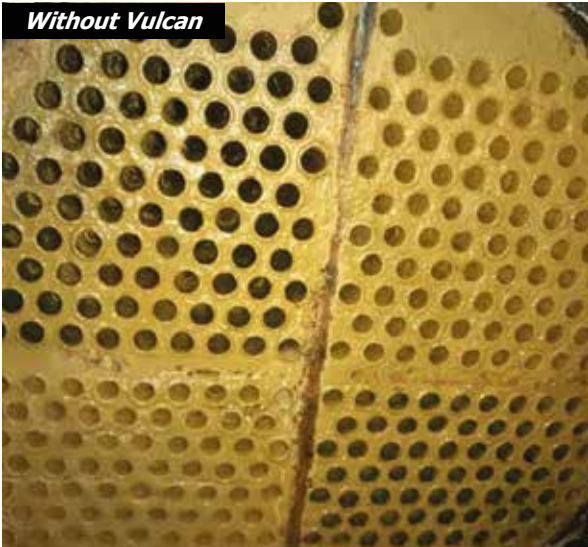
### Without Vulcan

Vulcan'ı kurmadan önce, ısı eşanjörü borularında kireç çok kalın ve sertti.

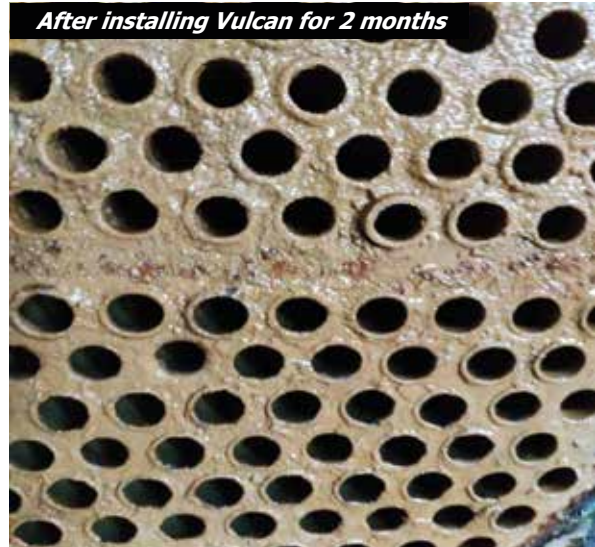
### After installing Vulcan for 2 months

kireç yumuşak ve çamurlu hale gelir.

Location: İlk soğutma suyu sisteminin ısı eşanjöründen önce  
 Pipe size: 80 mm  
 Model: **Vulcan S25**  
 Result: 2 ay sonra ısı eşanjörü açıldı. Isı eşanjörünün duvarındaki kirecin çamurlu hale geldiği ve temizlenmesi kolay olduğu tespit edildi.

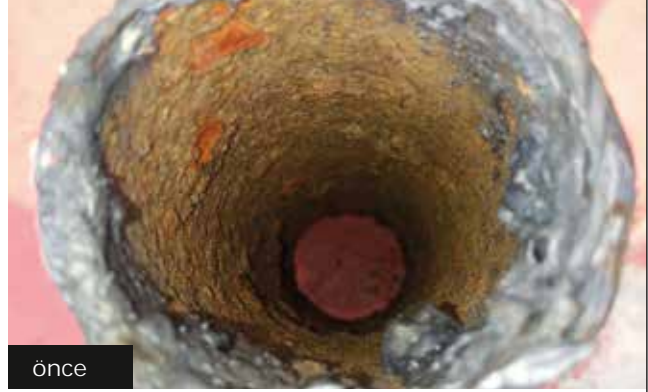
Vulcan takılmadan önce boru kireçlenmiş ve paslanmıştı.

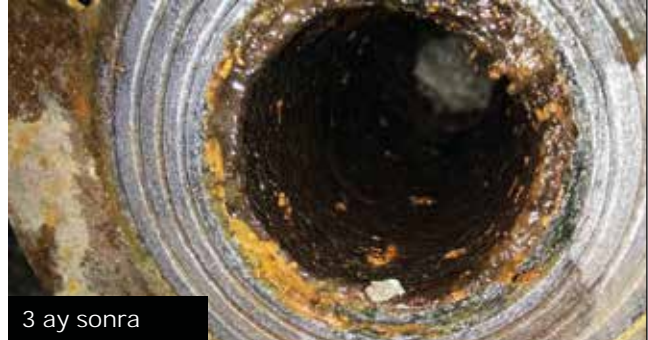
3 ay sonra

Dış pas tamamen düşmüştü.

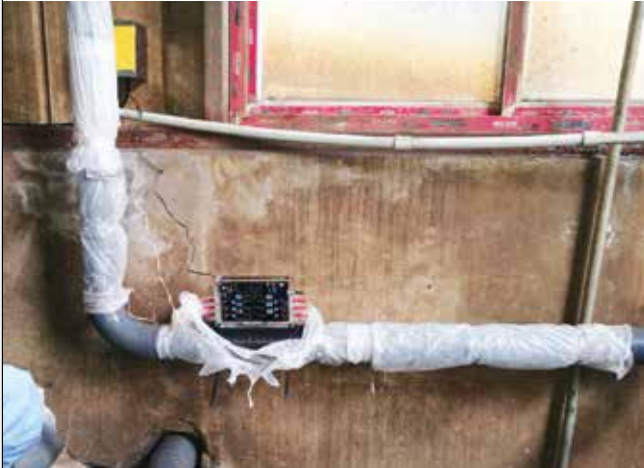
Vulcan S100, çamur susuzlaştırma makinesini arıtmak için kanalizasyon odasına kuruldu.

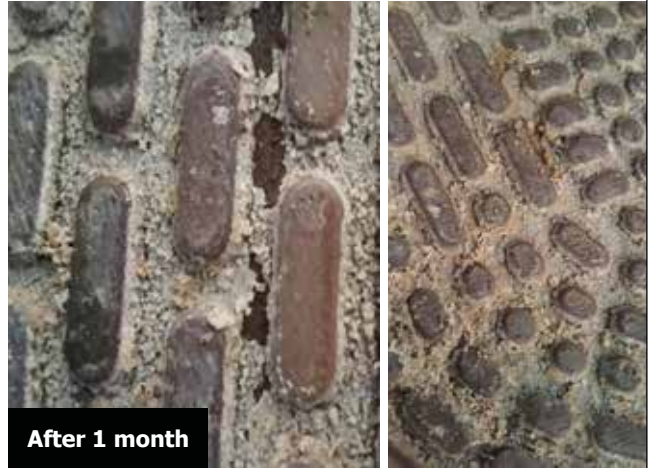
After 1 month

Vulcan 1 ay kurulduktan sonra terazi yumuşatılmış ve düşmüştür.

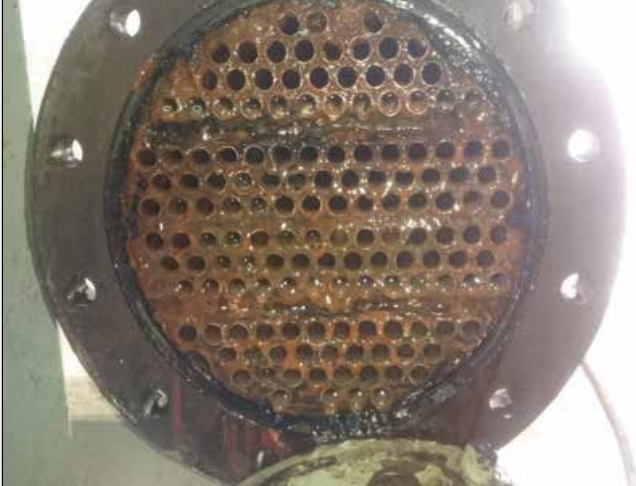
Vulcan kurulumundan önce ısı eşanjörü

- yağ ısı eşanjöründe kireç tortusu
- yağ sıcaklığı > 50C: çok yüksek
- her ay temizlemek
- ısı eşanjöründe korozyon var
- kireç birikintileri boruyu tıkar

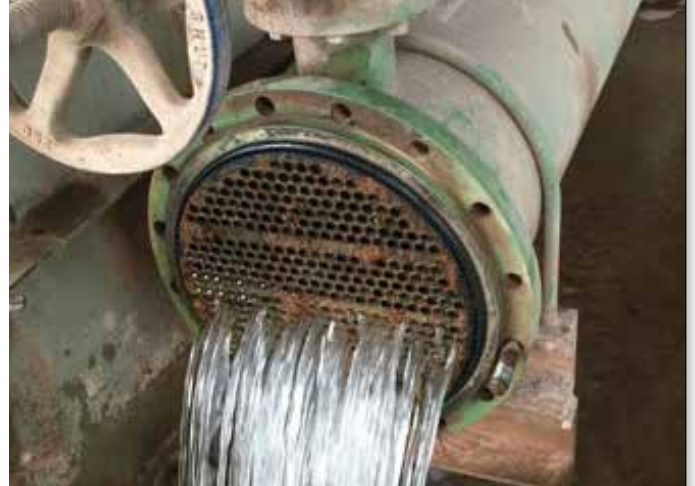
2 ay Vulcan kurulumundan sonra ısı eşanjörü

- yağ ısı eşanjörü temiz
- sıcaklık 37 ° C - 40 ° C'de sabittir
- artık makinelerin temizlenmesi için durdurmaya gerek yok
- öğütücülerde% 7 enerji tüketimi tasarrufu
