Vulcan

Fiziksel Su İyileştirme Sistemi Soğutma Kulesi Uygulamaları için

Vulcan – Kimyasal içermeyen çözüm

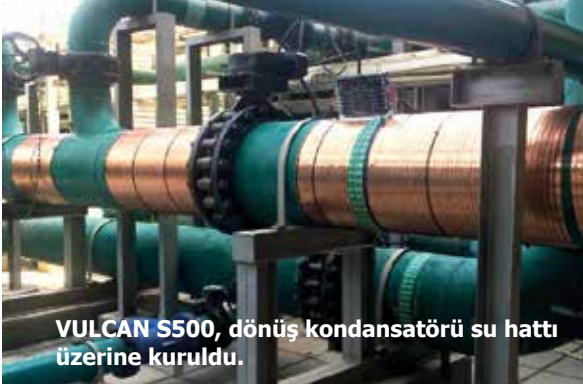
VULCAN S500, dönüş kondansatörü su hattı üzerine kuruldu.

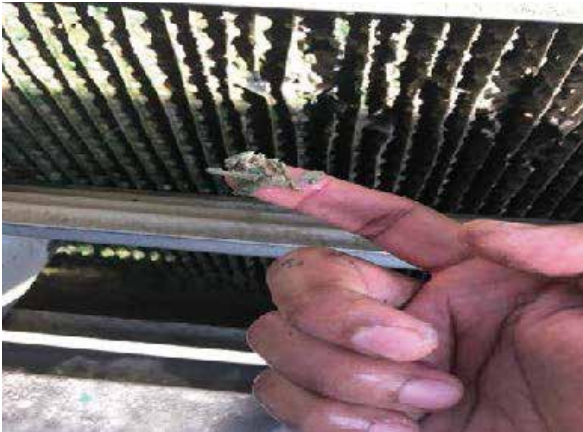
Vulcan ile kireç gevşek hale gelir.

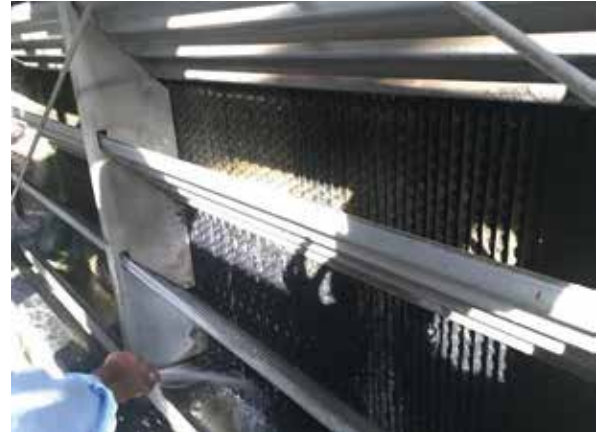
Kireç ve algler su tabancasıyla kolayca çıkarılabilir.

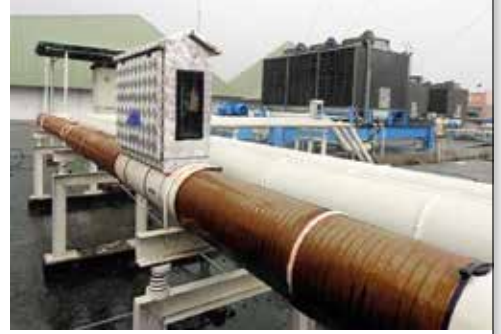
Vulcan S500, alüminyum kutunun içine yerleştirildi ve bir soğutma kulesi ana borusu üzerine kuruldu.

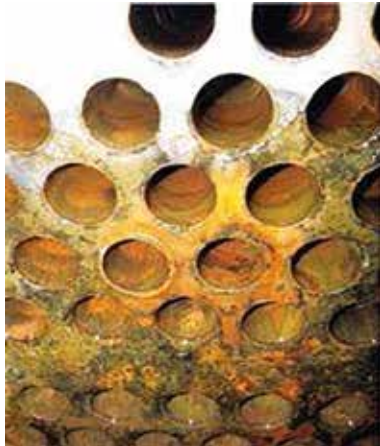
İlk İnceleme: 4 Mart 2014.

Isı eşanjörü boru plakaları, bakır boruların iç yüzeyini ortaya çıkarmak amacıyla çıkarıldı. Bu borular yakın zamanda elle temizlendiğinden, bu fotoğrafta açıkça görüldüğü gibi, üzerinde hemen hemen hiç kireç yoktu.

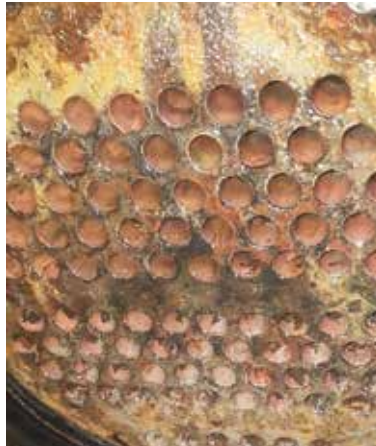
Son inceleme: 4 yıllık denemenin sonunda 12 Şubat 2018'de

Bakır boruların iç yüzeyleri, test dönemi içinde 4 yıl sonra ek olarak sıfır kireç oluşumu gösterdi.

Fotoğraflar, deneme süresinin başından sonuna kadar soğutma kondansatör borularının "yeni gibi temiz" kaldığını göstermektedir.

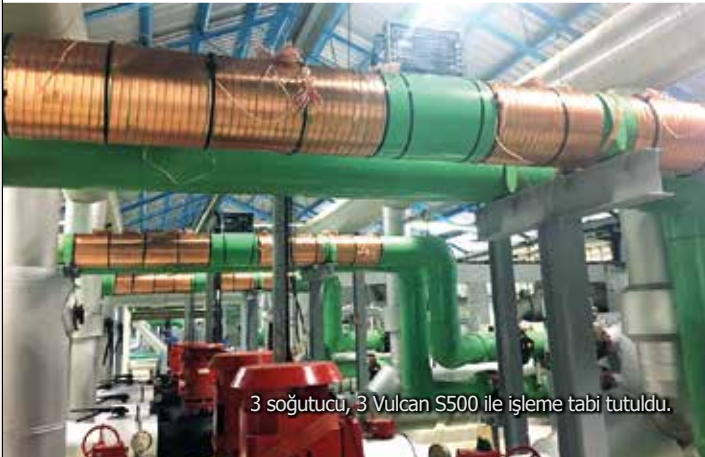
3 soğutucu, 3 Vulcan S500 ile işleme tabi tutuldu.

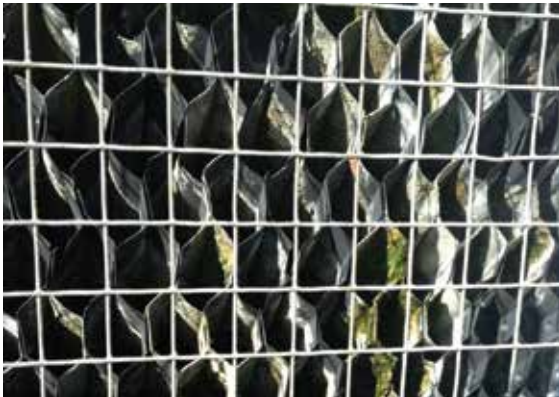
Yukarıdaki fotoğraf, Vulcan kurulduktan yaklaşık **3 hafta** sonra CT-1'den çekildi.

3 hafta sonra, yeşil biyofilm daha da azalmış ve kireç tortuları oluklardan madeni para büyüklüğündeki pullar haline ayrılmaya başladı.

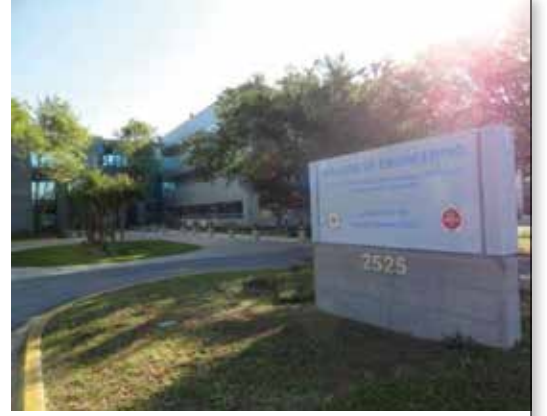
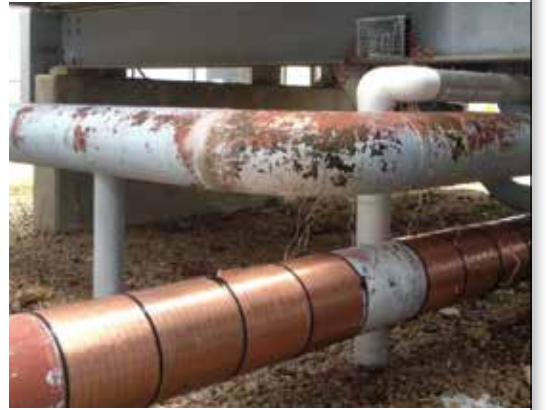
Vulcan S250, ikiz soğutma kulelerini besleyen 10 inç çaplı bir hat üzerinde kuruldu (CT-1 ve CT-2)

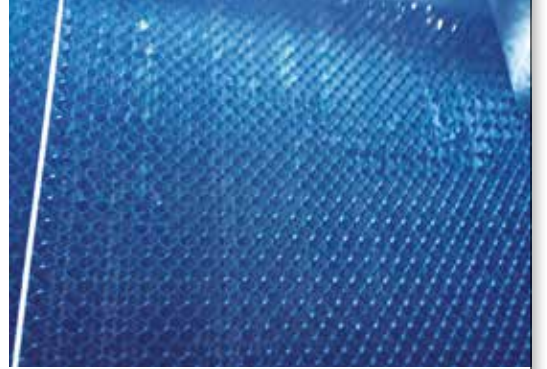
Vulcan ile **3 hafta** sonra CT-1'in iç kısmı. Vulcan ile artılmış suyla sürekli temas halinde olan temiz olukları ve hala bir miktar yeşil biyofilm bulunan birkaç kuru (artılmamış) alanı göstermektedir.

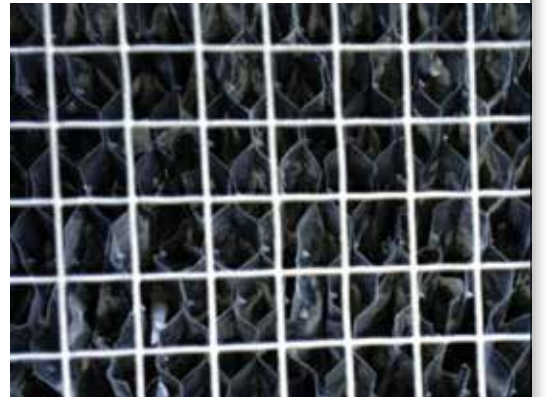
Yukarıdaki fotoğraf, Vulcan kurulduktan yaklaşık **6 hafta** sonra CT-1'den çekildi.

1 ay sonra, yeşil biyofilm, Vulcan ile artılmış su ile temas halindeki yüzeylerde neredeyse tamamen kayboldu. Daha önce gözlemlenen kireç pulları çoğu yerde dökülmüştü. Soğutma kulesi oluğu yüzey alanında kaplı olan kireç tortuları **% 60'ın üzerinde** azaltılmıştı.

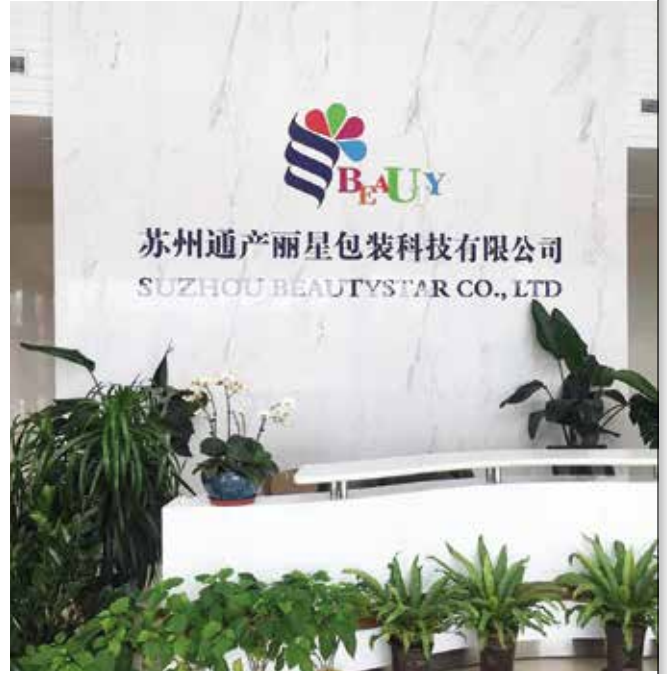
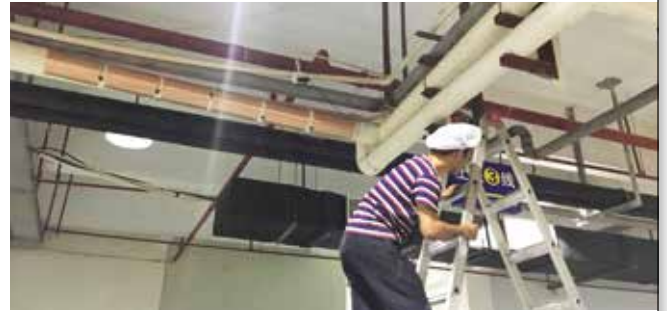
Vulcan, filtrenin önüne takılmadan önce, o kötü bir şekilde kireçlenmişti.

Vulcan kurulduktan sonra, iç duvar üzerindeki kireç çıkarıldı ve kaplama kademeli olarak ortaya çıktı.

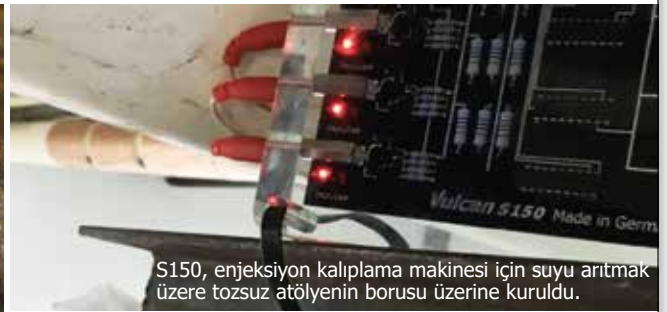
S150, enjeksiyon kalıplama makinesi için suyu arıtmak üzere tozsuz atölyenin borusu üzerine kuruldu.

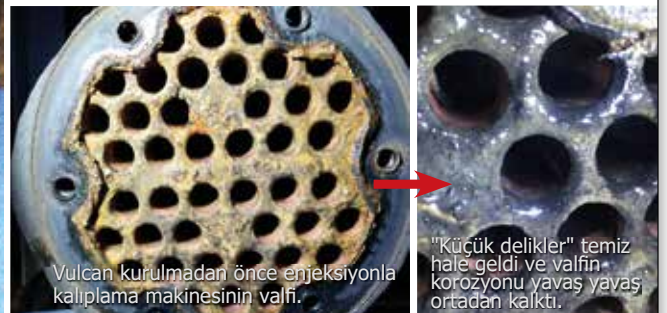
Vulcan kurulmadan önce enjeksiyonla kalıplama makinesinin valfi.

"Küçük delikler" temiz hale geldi ve valfin korozyonu yavaş yavaş ortadan kalktı.

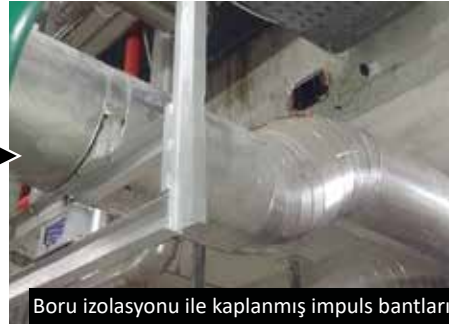
Boru izolasyonu ile kaplanmış impuls bantları

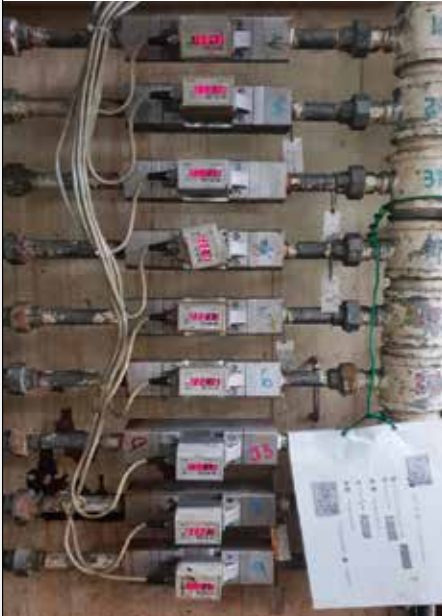
Su sayaçlı 9 ikincil küçük boru var. Bu sayaçlar, sabit bir akış hızını sağlamak amacıyla kuruldu. Eğer akış hızı düşerse, endüksiyonla sertleştirme makinesinde soruna neden olur. Bu nedenle boruların 2-3 ayda bir elle temizlenmesi gerekiyordu.

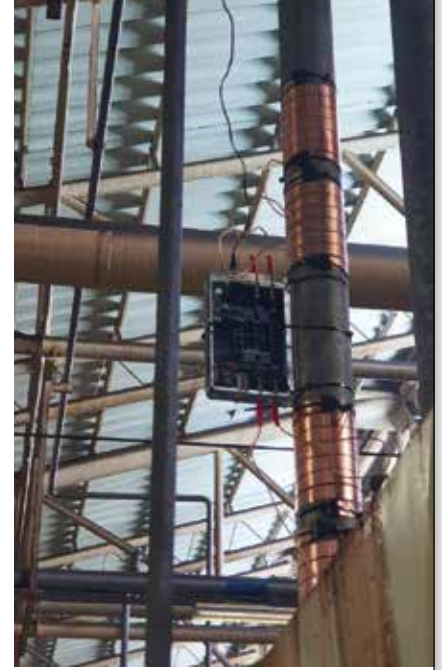
Vulcan S25, indüksiyonla sertleştirme makinesinin yaklaşık 50 metre önünde kuruldu.

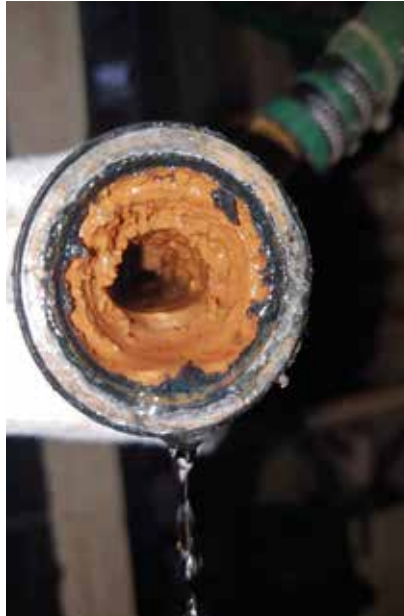
İlk inceleme: 21 Mayıs 2018.

Vulcan S25 kurulmadan önce ikincil bir küçük borunun iç kısmı.

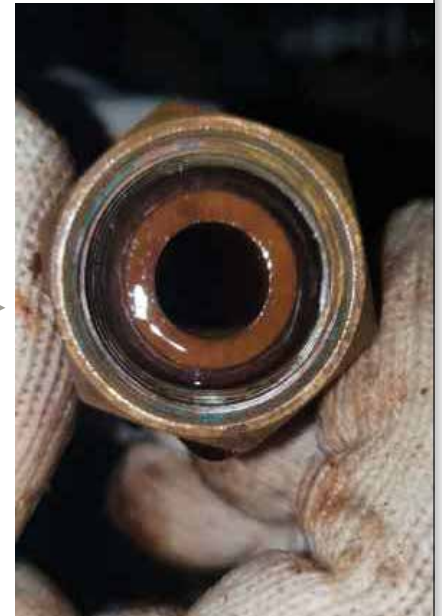
Son inceleme: 21 Kasım 2018

Vulcan arıtmasıyla 6 ay sonra: boruda kireç yok.

2. Vulcan S25 6 ay boyunca kurulduktan sonra, ikincil borular açıldı: borularda kalan kireç kayboldu ve 9 ikincil borunun tümü temizlendi (resme bakın).

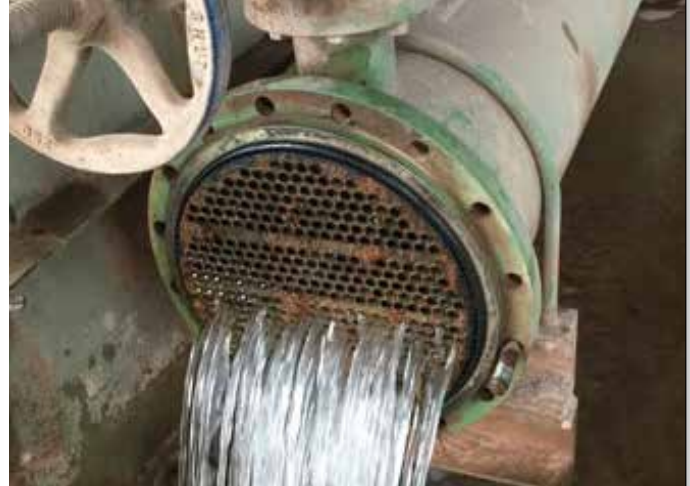
2 aylık Vulcan kurulumundan sonra ısı eşanjörü

- yağ ısı eşanjörü temiz
- sıcaklık 37°C – 40°C arasında sabit
- artık temizlenmeleri için makineleri durdurmaya gerek yok
- öğütücülerde % 7 elektrik enerjisi tasarrufu

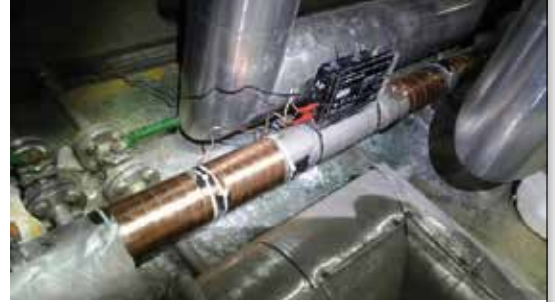
Toray Industries'de kurulu Vulcan S25

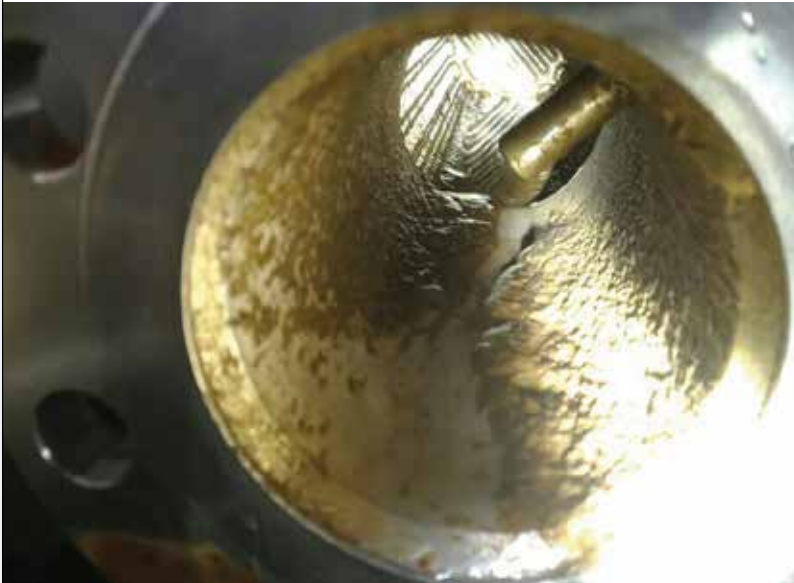
Önce – Vulcan olmadan

1. Plakalı ısı eşanjörü üzerinde kireç sorunu
2. Boruların ve ısı eşanjörlerinin düzenli olarak (2-3 ayda bir) kimyasal temizliği

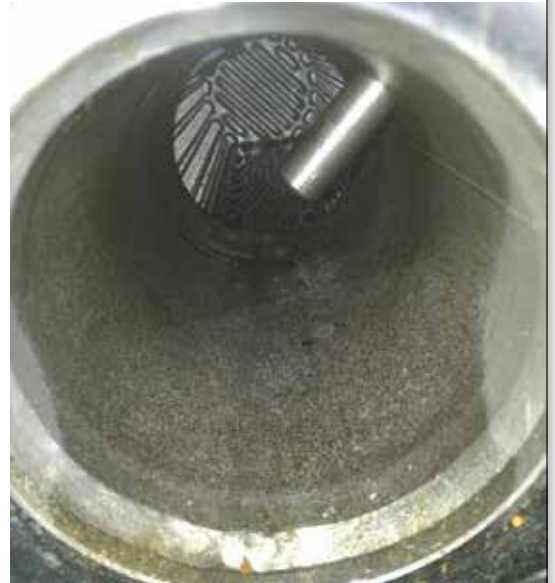
3 ay sonra – Vulcan artması ile. Şimdiye kadar kurulu boru hattının temizlenmesi gerek olmadı.

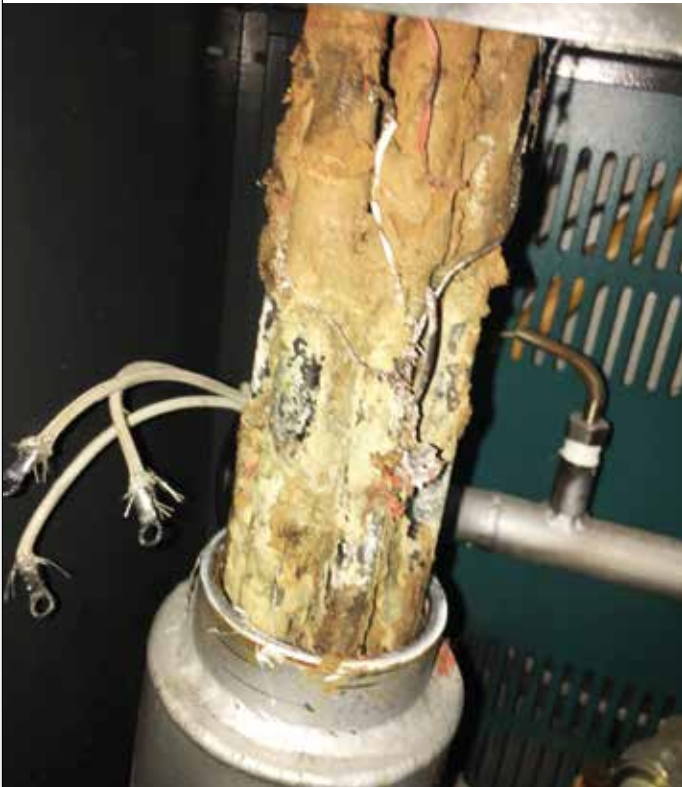
3 yıl boyunca işlem görmemiş ısı eşanjörü.

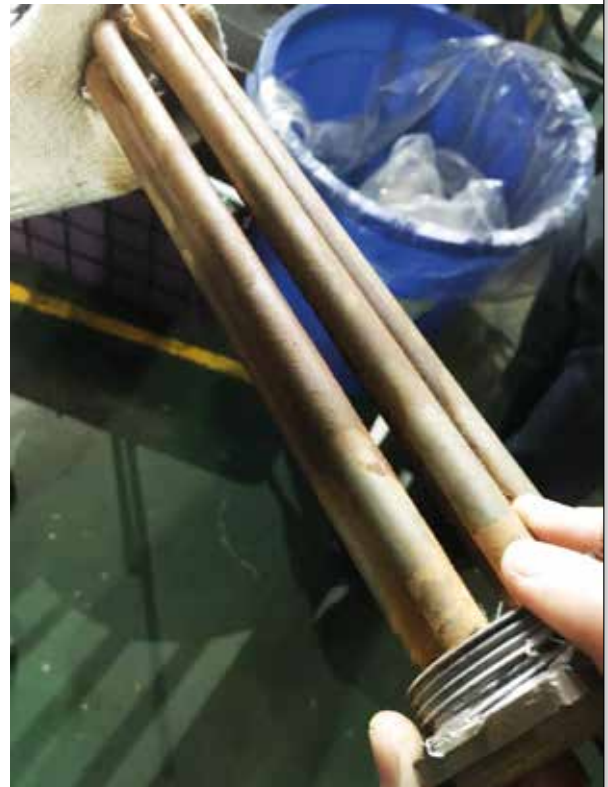
Vulcan'ı 1,5 yıl süreyle kurduktan sonra ek temizlik yapılmadan kireç kaybıldı.

Vulcan kurulduktan bir buçuk yıl sonra kalıp sıcaklık kontrol cihazını açtık ve ısı eşanjörünü kontrol ettik.

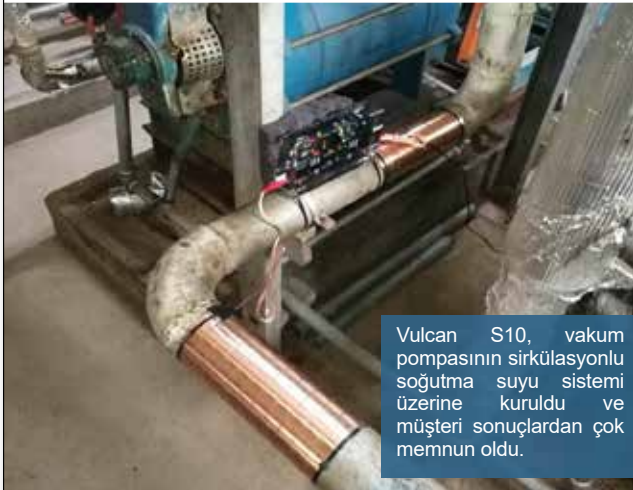
Vulcan S10, vakum pompasının sirkülasyonlu soğutma suyu sistemi üzerine kuruldu ve müşteri sonuçlardan çok memnun oldu.

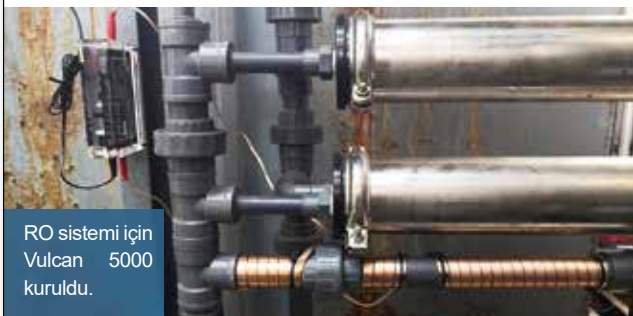
RO sistemi için Vulcan 5000 kuruldu.

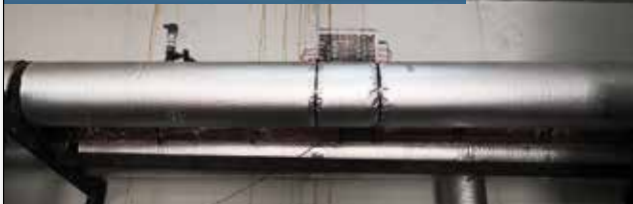
Vulcan S150, 5 numaralı soğutucunun sirkülasyonlu soğutma sistemi üzerine kuruldu.

Vulcan S250, 4 numaralı soğutmanın sirkülasyonlu soğutma sistemi üzerine kuruldu.

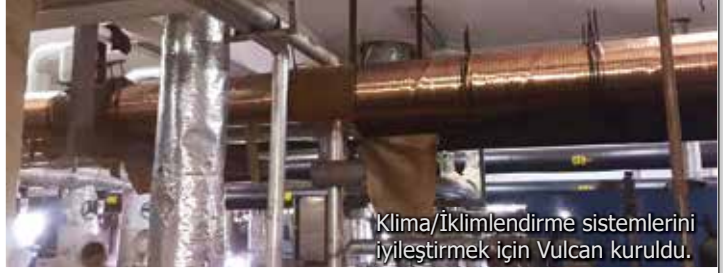
Klima/İklimlendirme sistemlerini iyileştirmek için Vulcan kuruldu.

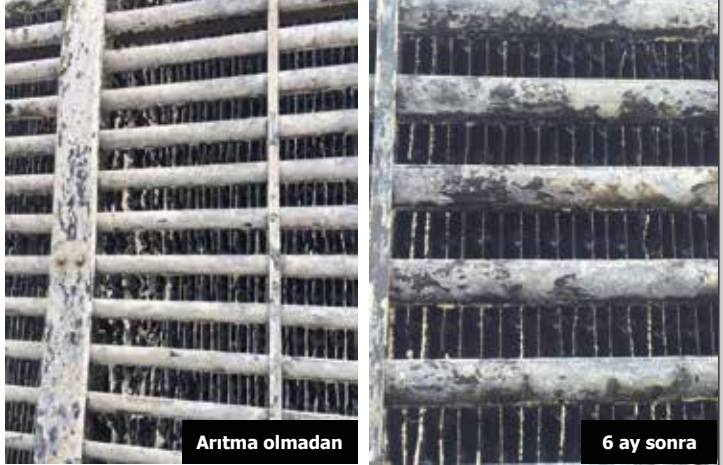
Soğutma kulesi kanatçıkları: Genellikle kanatçıklarda biriken silika (SiO_2) kaybolmuştur; Klima sistemlerinin enerji tüketimi ve temizlik çabası azaltılmıştır.

Arıtma olmadan

6 ay sonra

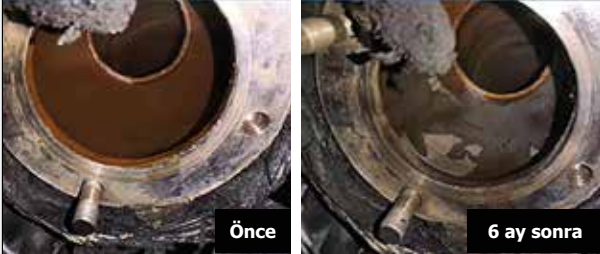
Pompa

Önce

6 ay sonra

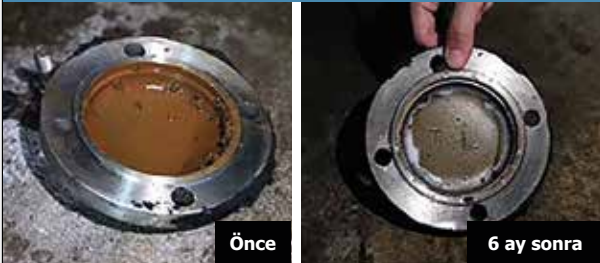
Valf

Önce

6 ay sonra

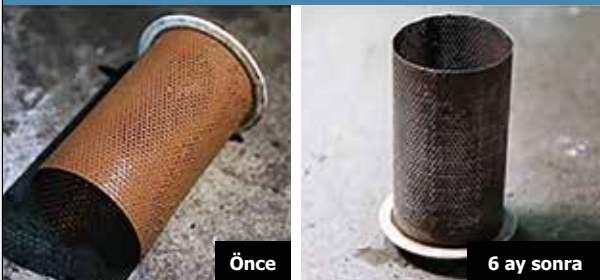
Filtre

Önce

6 ay sonra

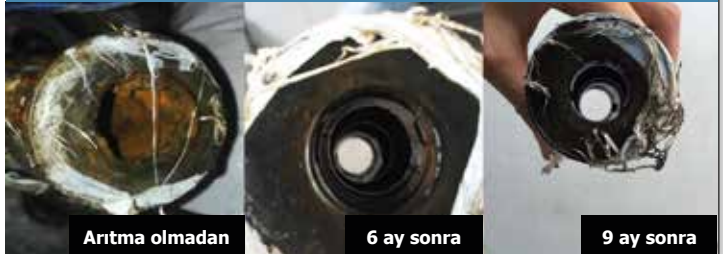
Ofisteki boru bağlantı parçaları: Ciddi şekilde aşınmışlardı, şimdi iç duvardaki pas ve çamur yavaş yavaş yok oldu.

Arıtma olmadan

6 ay sonra

9 ay sonra

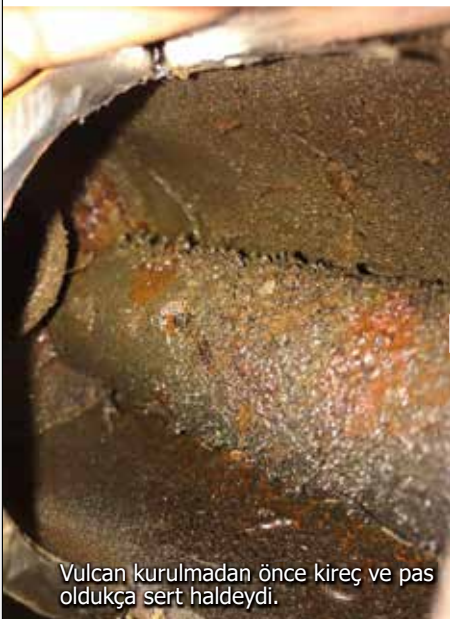
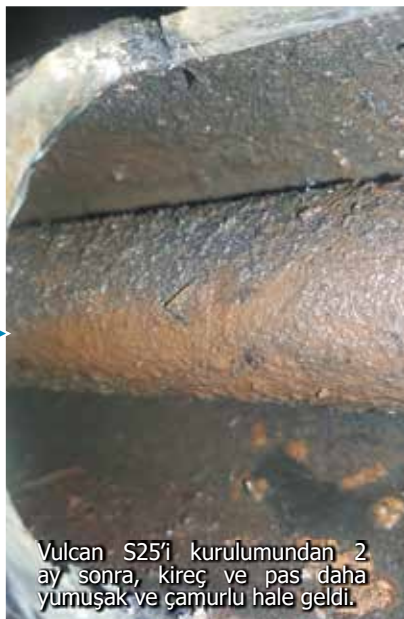
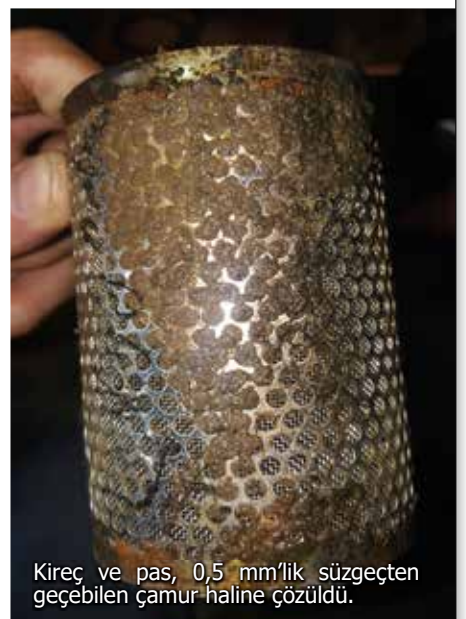
Vulcan S25, 3 ay boyunca küçük bir karıştırıcı için test amacıyla kuruldu ve bu sayede palettteki kireçler büyük ölçüde azaltıldı. Böylece müşteri, soğutma suyu sistemlerini arıtmak için 2 adet Vulcan S500 satın aldı.

Boru sistemlerinde, cam karıştırıcılarda ve soğutma kulelerinde birçok kireç vardı. Müşteri, karıştırıcıları her yıl değiştirmek zorunda kalıyordu.

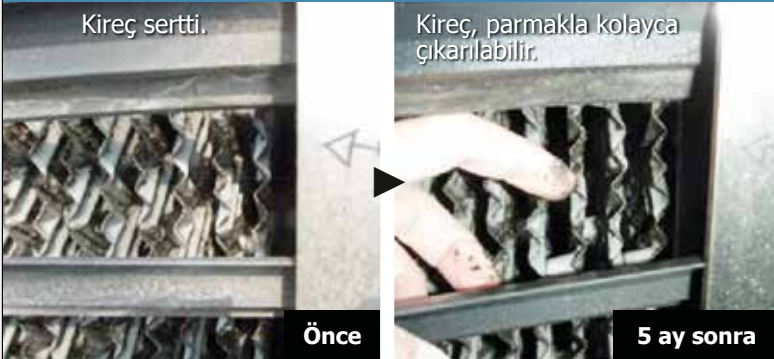
Soğutma kulesi dolgusunun dışı

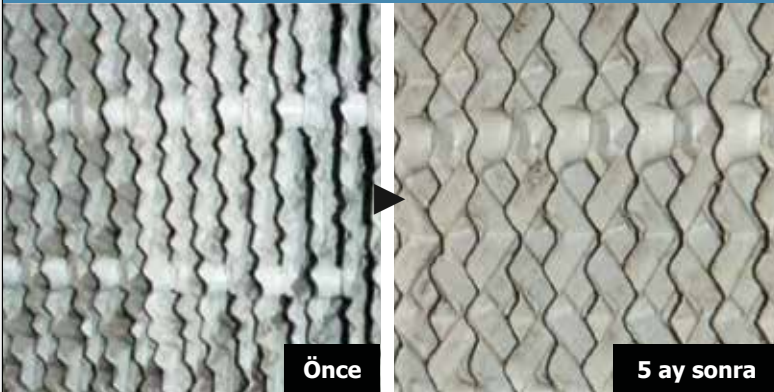
Soğutma kulesi dolgusunun içi

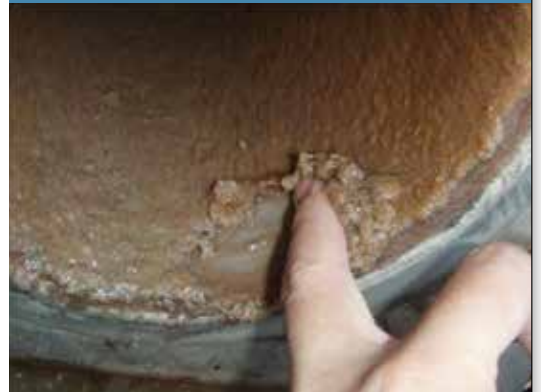
Sirkülasyon borusu

Kireç azaltıldı.

Kireç yumuşar ve parmakla kolayca çıkarılabilir.

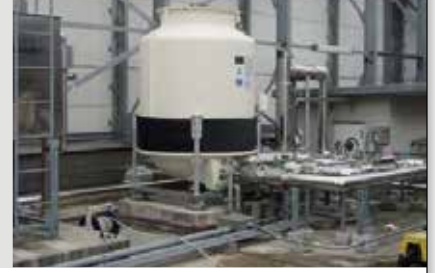
Vulcan S25; A, B ve C soğutma kuleleri için katma suyu borusu üzerine kuruldu.

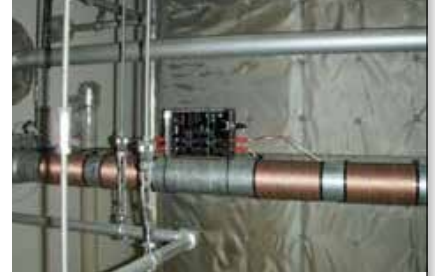
Vulcan S25, soğutma kuleleri C için sirkülasyon su borusu üzerine kuruldu.

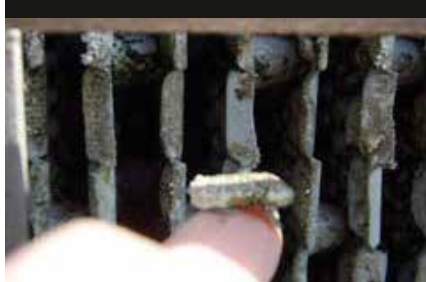
Önce

Silika, yüksek basınçlı su tabancası ile çıkarılamaz, ancak bir çivi ile sıyrarak çıkarılabilir.

- Kimyasal su arıtımı yok.
- Bu 6 aylık deneme süresi boyunca, soğutucularda ve ısı eşanjörü borularında kireç oluşumu görülmedi.
- Herhangi su kirliliği uyarısı görüntülenmedi. (Kimyasallar olmadan su kalitesi genellikle bozulmaya başlar ve ardından su kirliliği uyarısı görüntülenir.)
- Soğutma kulelerine yapışan silika parmakla kolayca çıkarıldı.

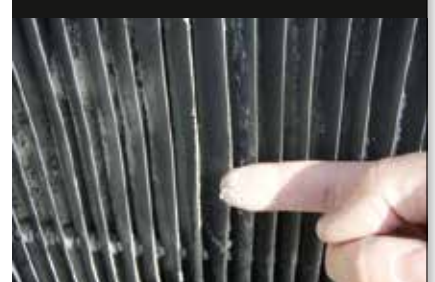
6 ay sonra

Silika, yüksek basınçlı su tabancası ile çıkarılabilir ve kalan silika parmakla çıkarılabilir.
